Rapport de mission de repérage des matériaux et produits contenant de l'amiante dans les immeubles bâtis avant réalisation de travaux

Numéro de dossier : A21DUC201201
Date du repérage : 20/12/2021

Immeuble bâti visité	
Adresse	Rue : 8 Place de la Liberté Bât., escalier, niveau, appartement n°, lot n° : Ce bien ne fait pas partie d'une copropriété Code postal, ville : . 26220 COMPS Références cadastrales non communiquées
Périmètre de repérage : Repérage amiante sur les locaux de la mairie comprenant : Accueil, salle de réunion, réserves, WC, Débarras, Pièce 1,
Type de logement : Fonction principale du bâtiment : Date de construction : Autres < 1949

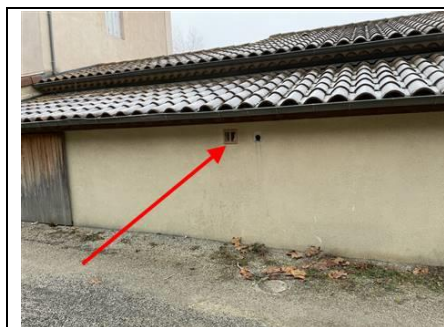
Photo n° PhA001

M013 : Conduits fibres-ciment					
Niveau : Rez de chaussée					
Localisation	n° de sondage	Description	Echantillon	N° Echantillon	Photo
Réserves	1	<u>Identifiant</u> : M013 <u>Description</u> : Conduits fibres-ciment pris dans la maçonnerie <u>Quantification</u> : 1 U <u>Résultat</u> : Présence d'amiante	Aucun prélèvement

Zone	Identifiant + Description	Conclusion (justification)	Photo
M009	<u>Localisation</u> : Rez de chaussée - Réserves <u>Echantillons</u> : PP9 <u>Description</u> : Peinture plâtre mur Nord	Absence d'amiante (Après analyse en laboratoire)	 
M010	<u>Localisation</u> : Rez de chaussée - WC <u>Echantillons</u> : PP10 <u>Description</u> : Enduit mur Nord	Absence d'amiante (Après analyse en laboratoire)	 
M011	<u>Localisation</u> : Rez de chaussée - Pièce 1 <u>Echantillons</u> : PP11 <u>Description</u> : Enduit, plâtre mur Ouest	Absence d'amiante (Après analyse en laboratoire)	 
M012	<u>Localisation</u> : Rez de chaussée - Débarras <u>Echantillons</u> : PP12 <u>Description</u> : Joint mastic fenêtre	Absence d'amiante (Après analyse en laboratoire)	 
M013	<u>Localisation</u> : Rez de chaussée - Réserves <u>Echantillons</u> : <u>Description</u> : Conduits fibres-ciment pris dans la maçonnerie	Présence d'amiante (sur jugement de l'opérateur)

Localisation : Rez de chaussée - Réserves

Ouvrage : Conduits de vapeur, fumée, échappement

Partie d'ouvrage : Conduits fibres-ciment

Description : Conduits fibres-ciment pris dans la maçonnerie

Localisation sur croquis : M013
